文化財の  
保存と  
修復

うつぶせの石像を起こす

イースター  
モアイ像の  
保存修復  
の島

沢田 正昭

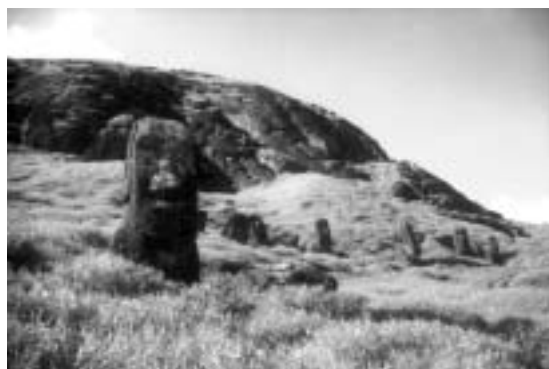
図1 山すそに点在するモアイ像  
(口絵カラー参照)

小豆島ほどの大きさのイースター島には、唯一のラノラクという火山性の凝灰岩からなる山があります。この山から800体とも1,000体ともいわれているモアイ石像を切りだしていました。この山のすそ野には今もたくさんのモアイ像が点在しており、制作途上のモアイ像や搬出の途中で放置したままのものなど、あたかも18世紀の時計が止まったような光景を呈しています(図1)。ラノラクの火口の周りにも数多くの石像が点在しています。モアイ像は山の斜

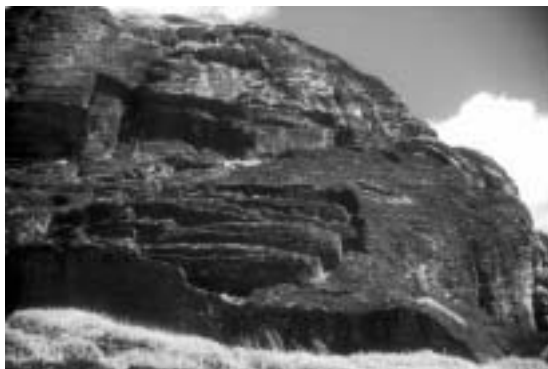
図2 制作途上のモアイ像

面に仰向けの状態で彫りだされていました(図2)。

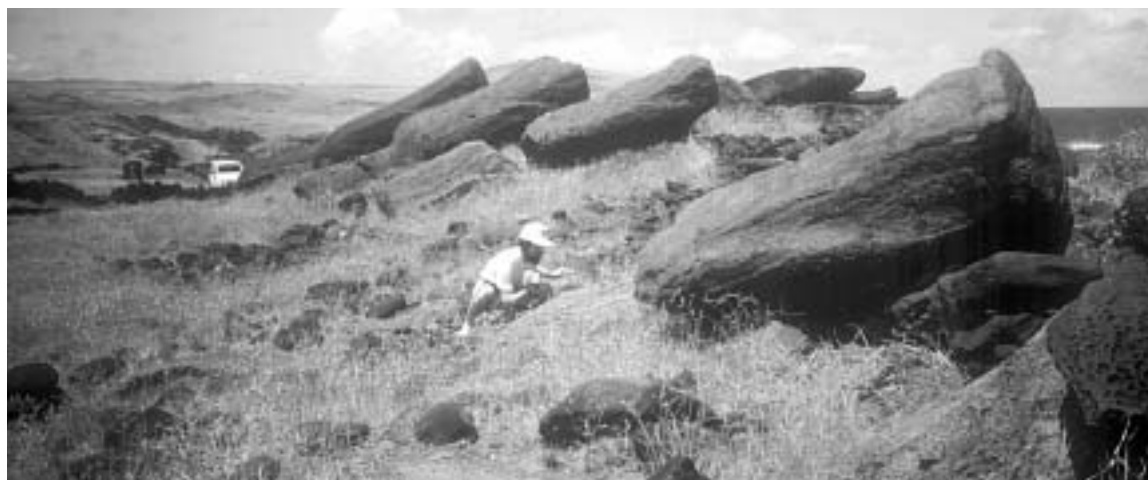
図3 うつぶせに倒れたモアイ像

1955年に、ノルウェーの探検家トール・ヘイエルダールが考古学者を連れてこの島を訪れた際、石像の多くはうつぶせの状態で見つかりましたと報告しています。その報告どおり、ほとんどの石像はうつぶせの状態になっています(図3)。その理由として、部族間の争いでお互いの象徴である偶像を倒したため、ヨーロッパ人たちが破壊したためなどといわれています。人為的に倒した石像であれば、そこに何らかの歴史的な意味があるので、むやみに再起立させることは必ずしも好ましいことではありません。私どもが修理した、島で最大のアフ・トンガリキ遺跡は、1960年に発生したチリ地震による津波でことごとく破壊された遺跡です。

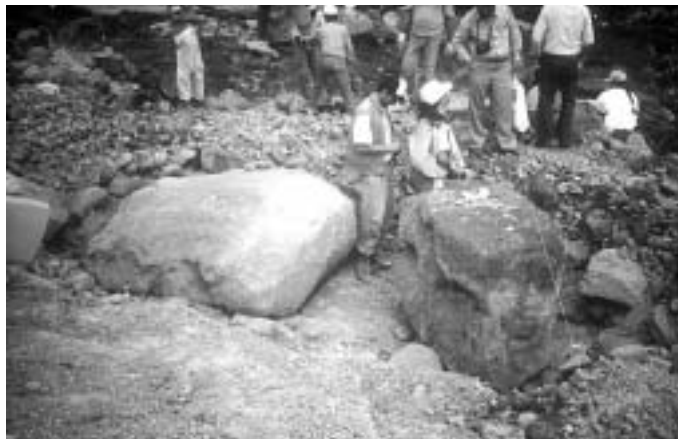
図4 発見された古い時期のモアイ像

この遺跡では、まず、全容を確認するためにアメリカ・日本・チリの考古学者が合同発掘調査を行いました。遺跡は大きく2つの時期に分けられることを確認し、比較的古い時期の遺跡を復元することにしました。発掘調査では初期の古いタイプのモアイ像の頭部や神を象徴する石造品なども多数発見されました(図4)。

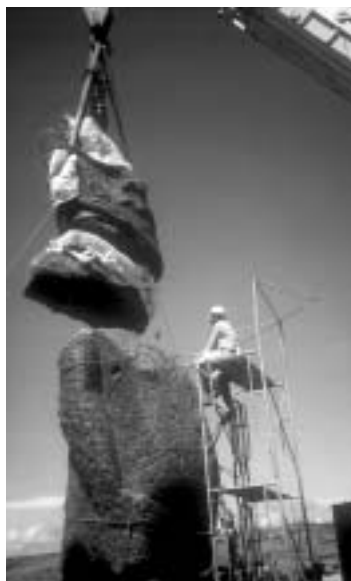
図5 宙吊り状態での接合作業(口絵カラー参照)

アフ・トンガリキ遺跡のモアイ像の多くは、倒れたときの衝撃で首の部分から破断していました。まず、クレーンを使って胴体を起こし、さらに頭部を吊りあげたままの状態で見合わせるようになりました。10トンもの石像を宙吊りのままで接合部をあわせるのは容易ではありません(図5)。また、破断面はすでに風化して摩耗しており、接合面には微妙に隙間ができていました。その隙間
